常総市営住宅長寿命化計画

【平成30年度 改定版】

平成31年3月

常 総 市

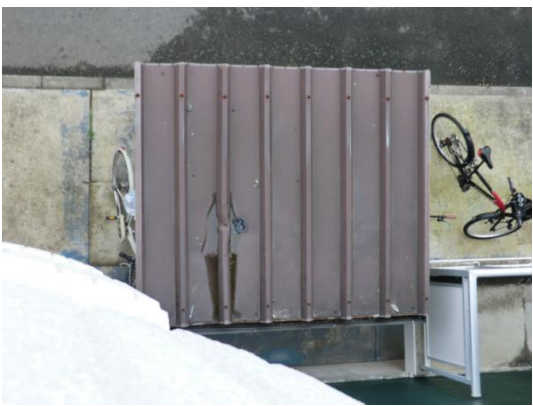
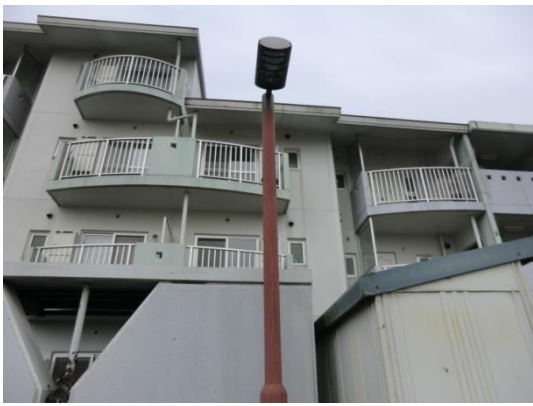
- ・駐輪場は、屋根にサビが見られ、床にはひび割れも見られました。
- ・外灯やゴミ置場はサビが目立ちました。
- ・通路はひび割れが見られました。
- ・集会所は劣化が多く見られ、外壁のひび割れや塗装剥離、段差の破損等が見られました。

号棟・階	C棟	劣化状況	号棟・階	-	劣化状況
場所	駐輪場屋根	へこみ	場所	外灯	サビ

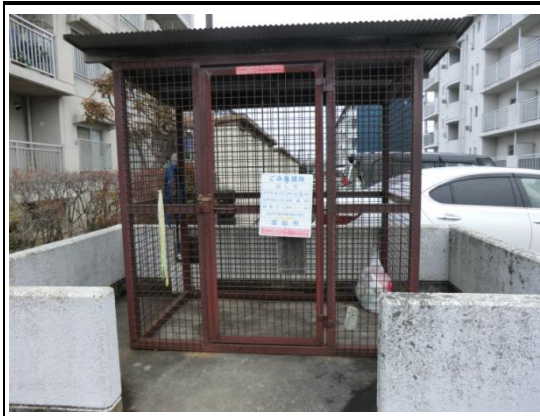
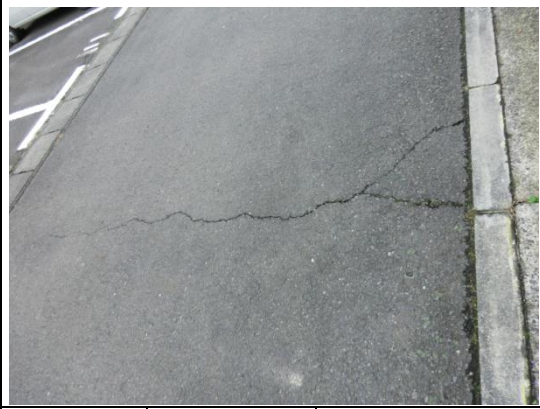
号棟・階	-	劣化状況
場所	ゴミ置場	サビ

号棟・階	-	劣化状況
場所	通路	ひび割れ

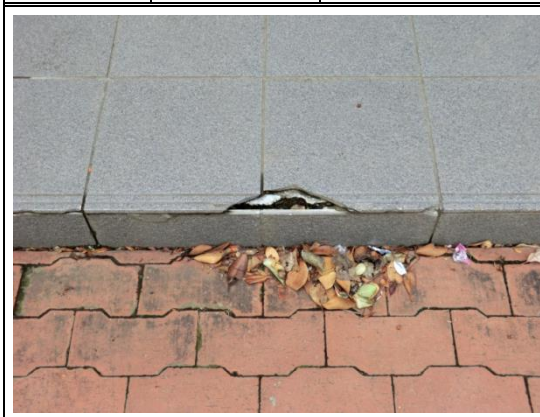
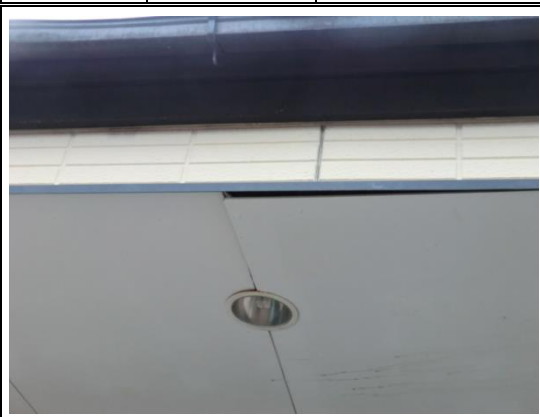
号棟・階	集会所	劣化状況
場所	入口段差	破損

号棟・階	集会所	劣化状況
場所	軒裏	剥がれ

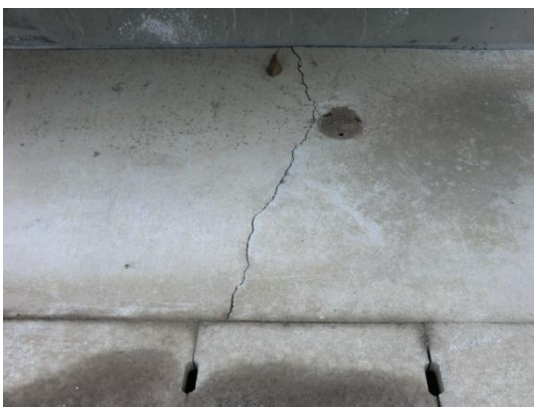
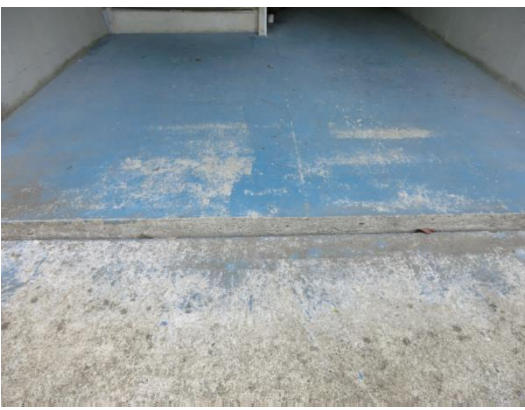
- ・外壁の南側では、バルコニー下のコンクリートに複数見られました。
- ・階段室では入口に段差や塗装剥離、床に破損や鉄筋露出が見られました。

号棟・階	C棟	劣化状況	号棟・階	C棟	劣化状況
場所	南側 コンクリート	ひび割れ 複数あり	場所	階段入口	段差 塗装剥離

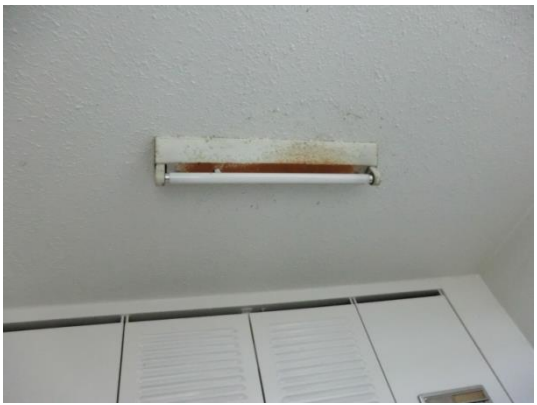
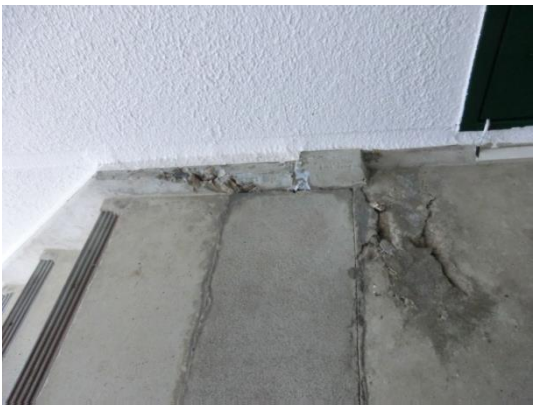
号棟・階	C棟1階	劣化状況	号棟・階	C棟	劣化状況
場所	電灯	サビ	場所	階段室床	破損 鉄筋露出

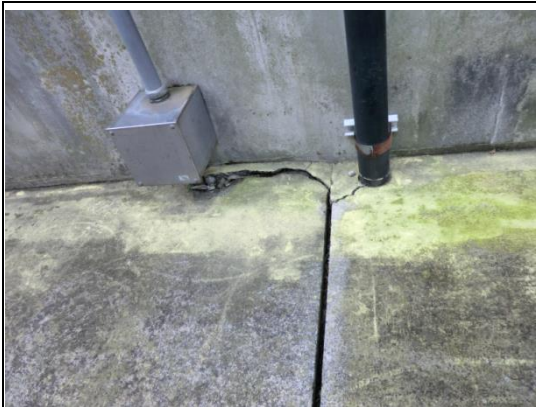
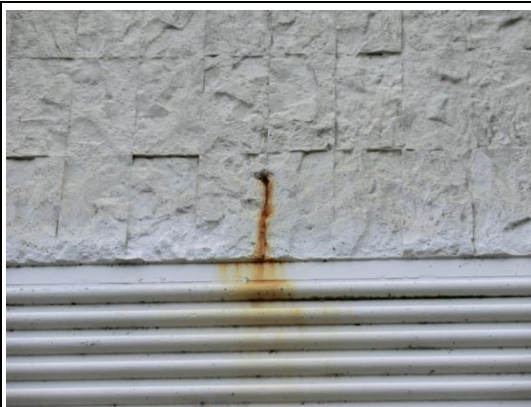
- ・外壁の北側では、汚れやパッキンのひび割れがありました。東側では、コンクリートにひび割れが見られました。西側では、鉄筋露出箇所がありました。
- ・階段踊り場の腰壁上部では、コケが多く見られました。また、階段の手摺では、サビや汚れが見られました。

号棟・階	D棟	劣化状況	号棟・階	D棟	劣化状況
場所	東側 コンクリート	ひび割れ	場所	西側外壁	鉄筋露出 ひび割れ

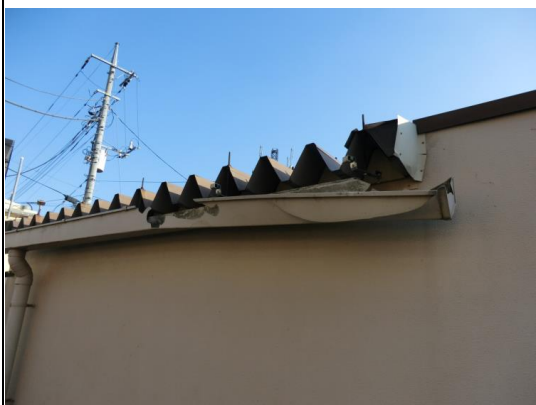
号棟・階	-	劣化状況	号棟・階	-	劣化状況
場所	ゴミ置場 樋	破損	場所	受水槽フェンス 鍵	破損、サビ

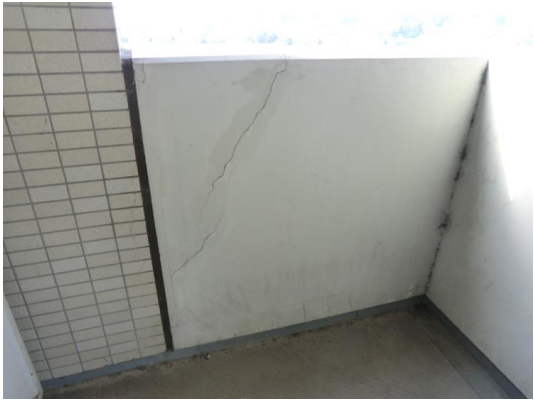
- ・北側の外壁では、エフロレッセンスが見られました。
- ・廊下の手摺壁や階段の壁では、ひび割れが見られました。
- ・屋上では、防水材の劣化が見られました。

号棟・階	-	劣化状況	号棟・階	-	劣化状況
場所	手摺壁	ひび割れ 複数あり	場所	階段壁	ひび割れ 複数あり

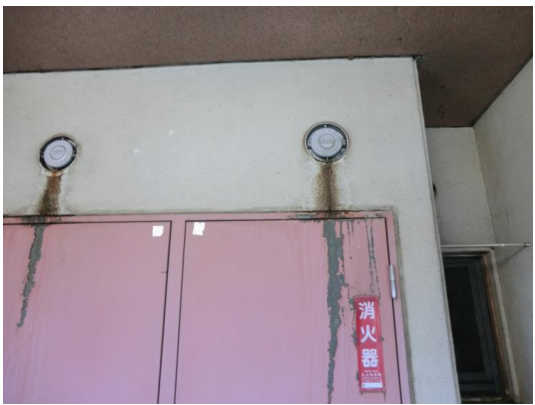
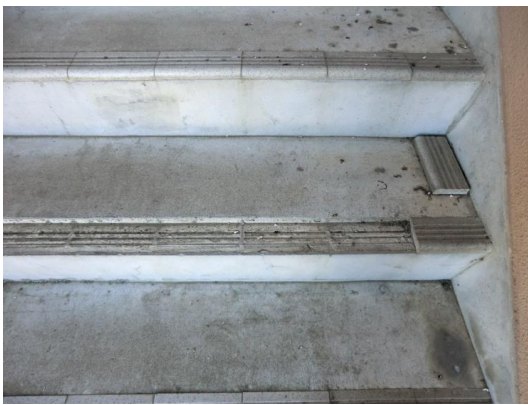
- ・外壁では、全体的に汚れやひび割れが見られました。特に北側の汚れが目立ちました。また、西側の基礎にひび割れが見られました。
- ・階段では、踊り場にコケが目立ち、手摺にサビが見られました。また、階段室の3階の壁には、汚れと塗装剥離が見られました。

号棟・階	-	劣化状況	号棟・階	-	劣化状況
場所	階段室壁 (3階)	汚れ、塗装剥離 他の階段も3階のみ	場所	階段床 段鼻	破損

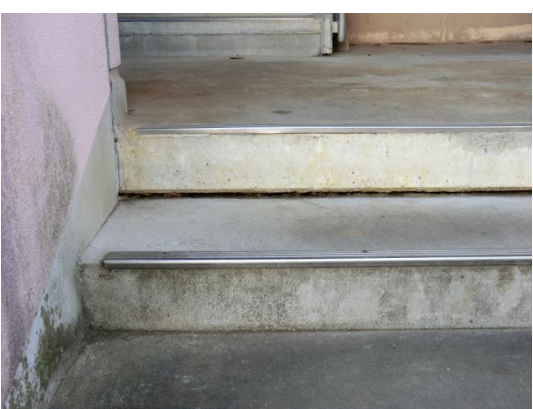
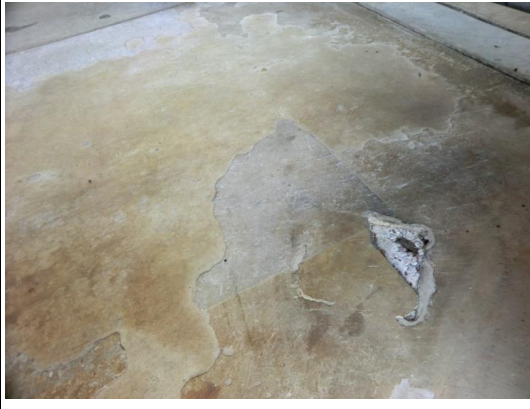
- ・北側の基礎では、ひび割れが見られました。
- ・南側の排水管では、塗装剥離が見られました。
- ・階段では、腰壁にコケが見られました。また、手摺ではサビが著しく見られました。

号棟・階	2号棟	劣化状況	号棟・階	2号棟	劣化状況
場所	入口 基礎	浮き	場所	階段床	破損
