新八間堀川、八間堀川の河道特性

現況施設の把握・整理

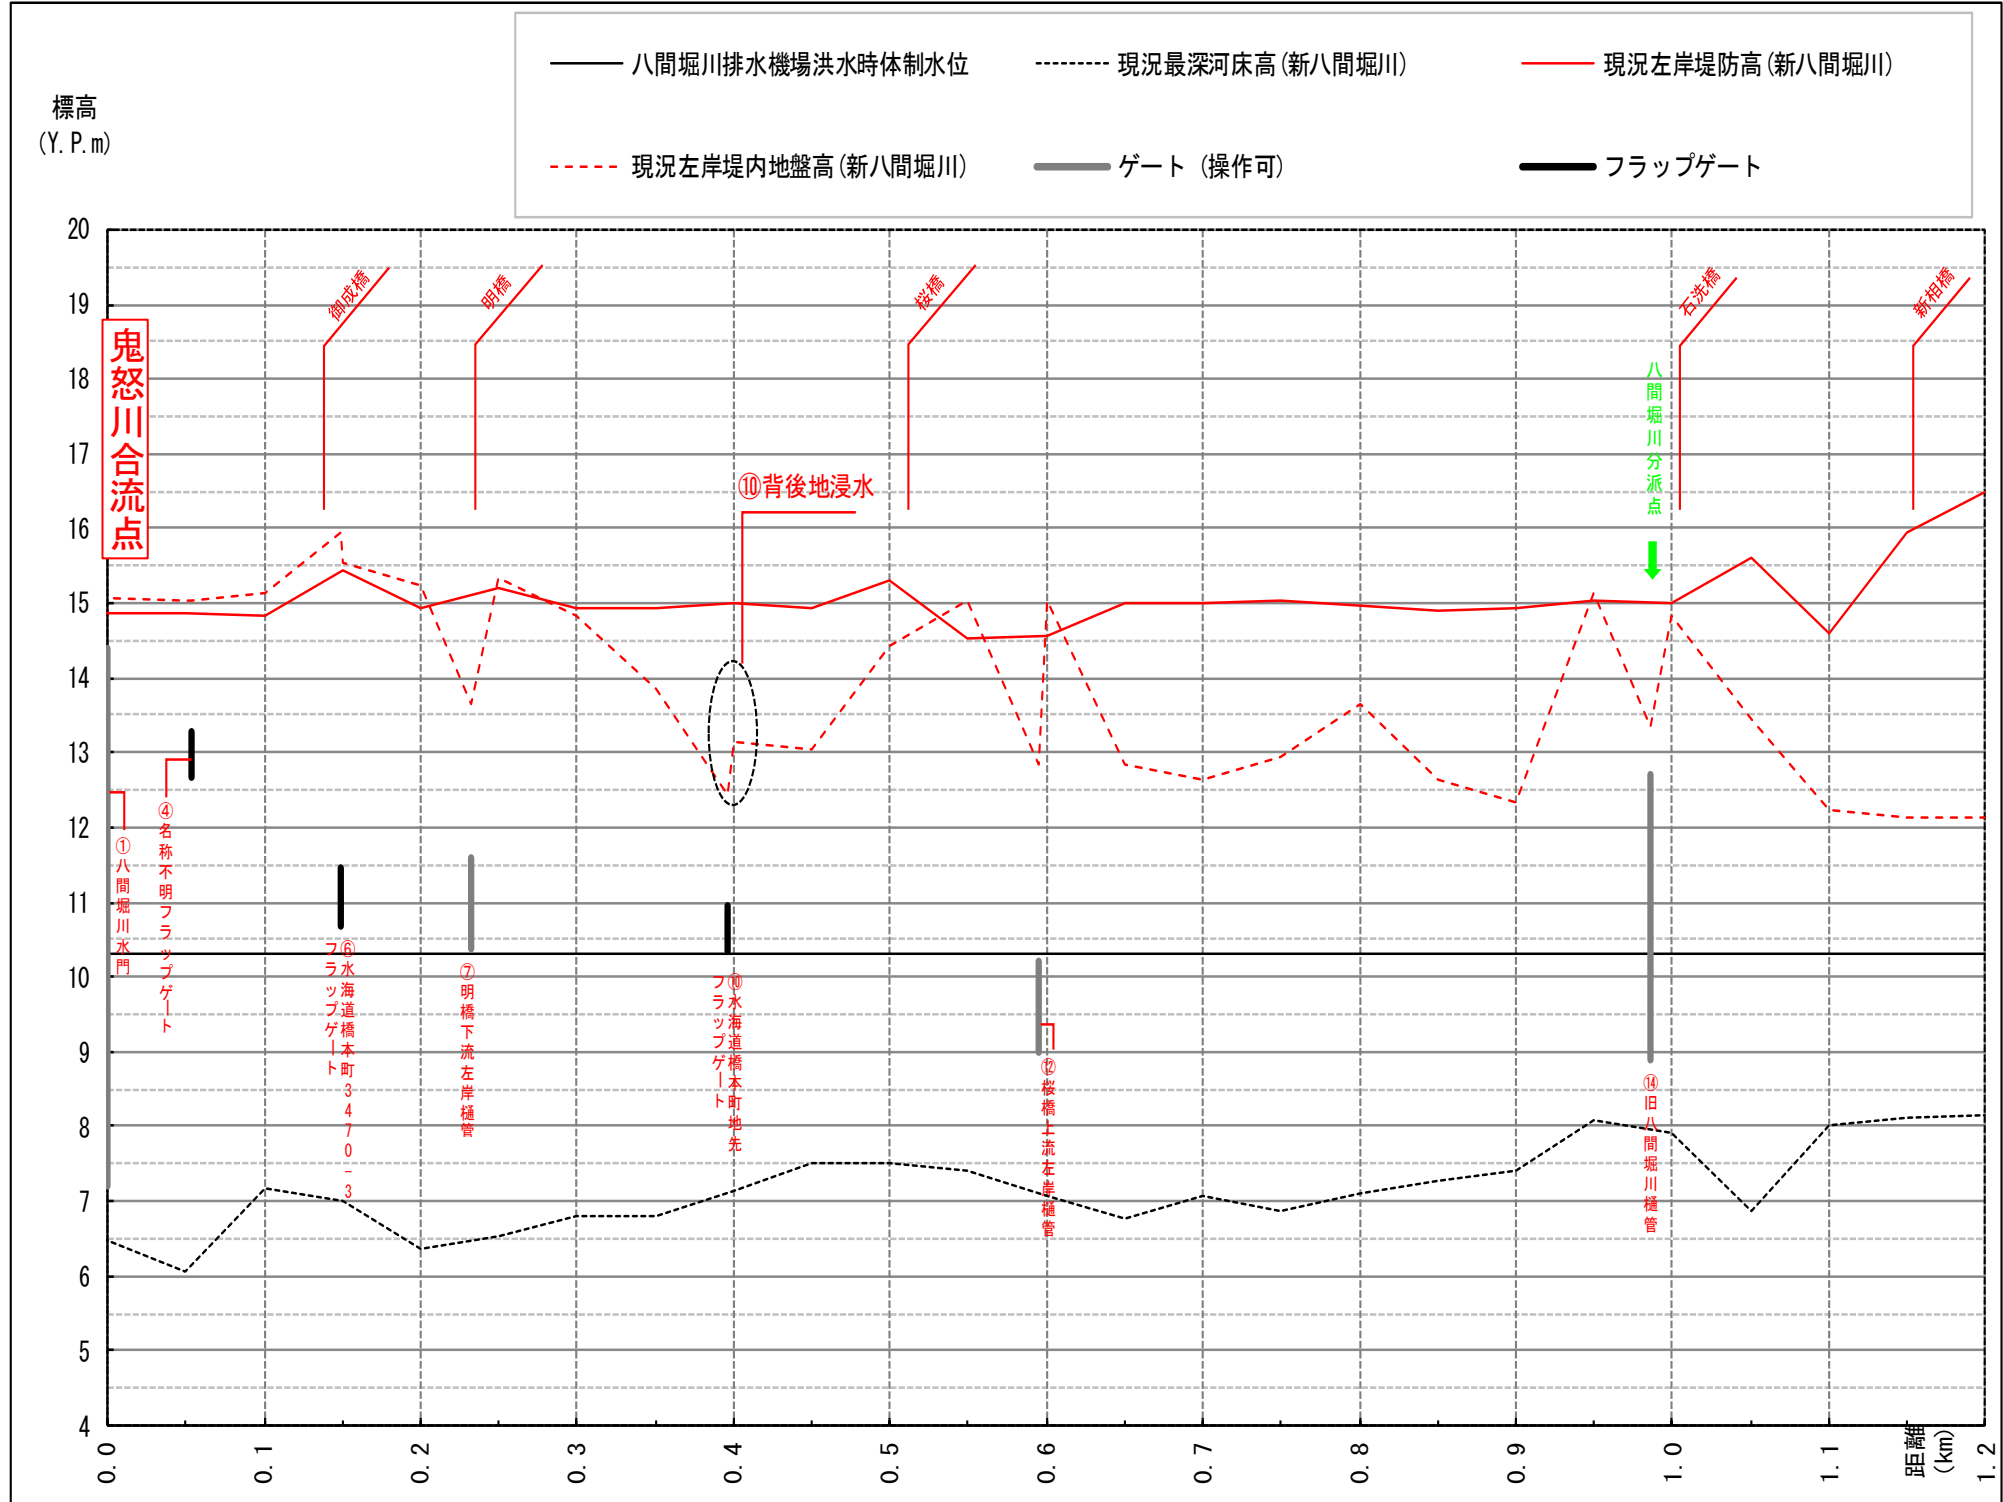
縦断図（新八間堀川）【左岸】

- ・ 新八間堀川は河川の勾配（川の急さ）がほとんど無い。
- ・ 堤内地盤高（宅地周辺の高さ）は低い箇所ではY. P. +12. 5m程度。
- ・ 河川堤防は低い箇所ではY. P. +14. 5m程度。

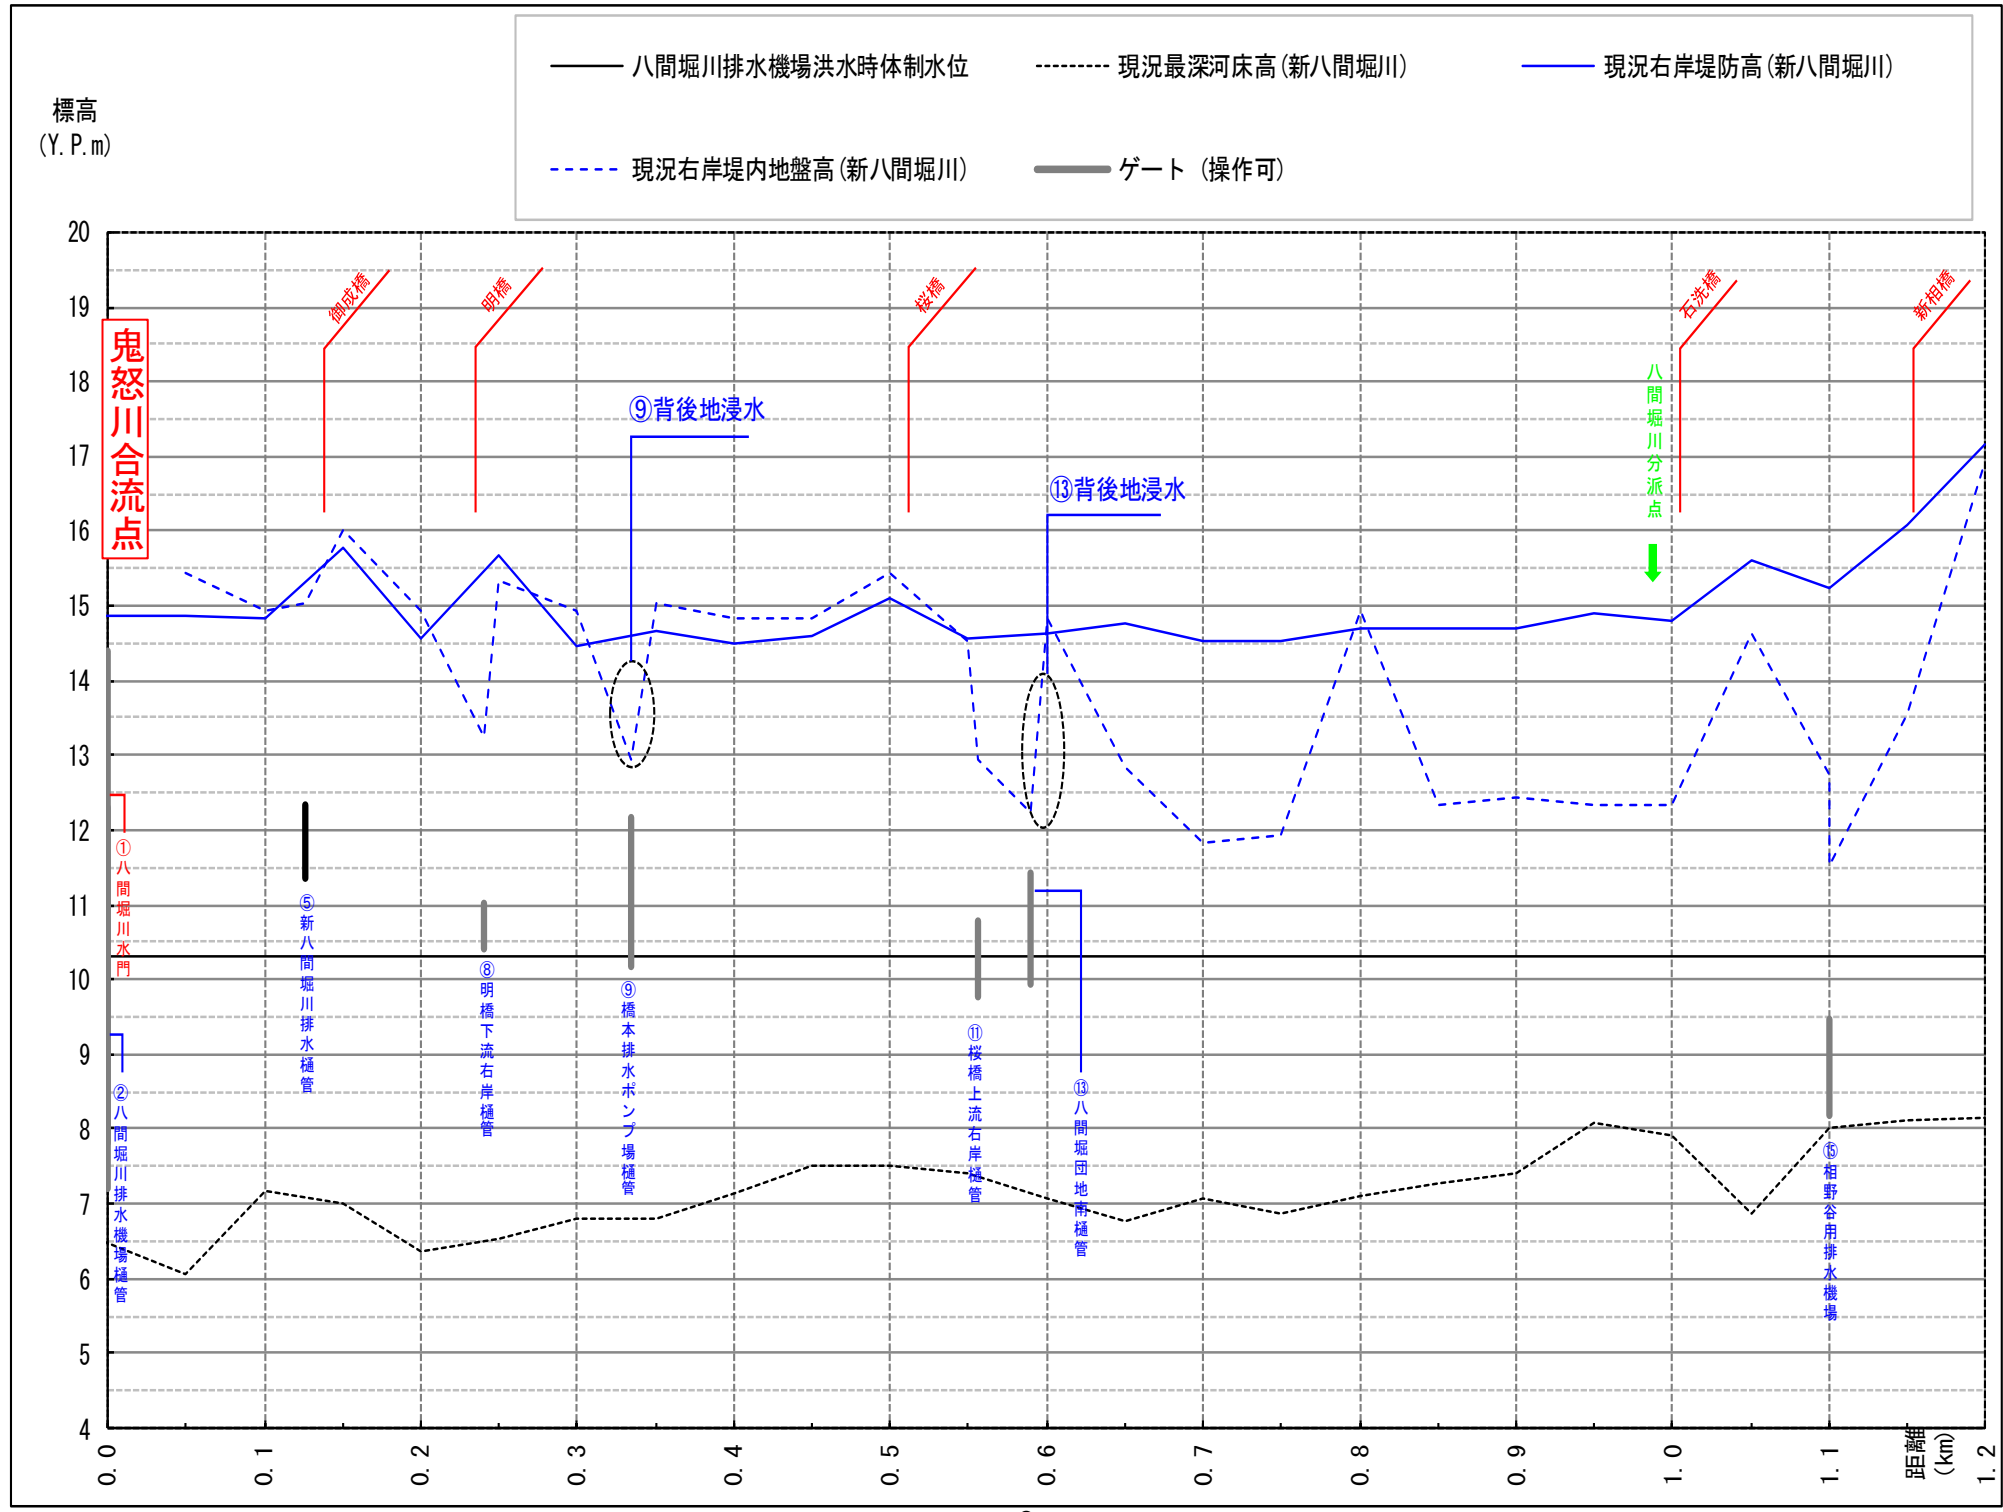
縦断図（新八間堀川）【右岸】

- ・ 堤内地盤高（宅地周辺の高さ）は低い箇所ではY. P. +12m程度。
- ・ 河川堤防は低い箇所ではY. P. +14.5m程度。

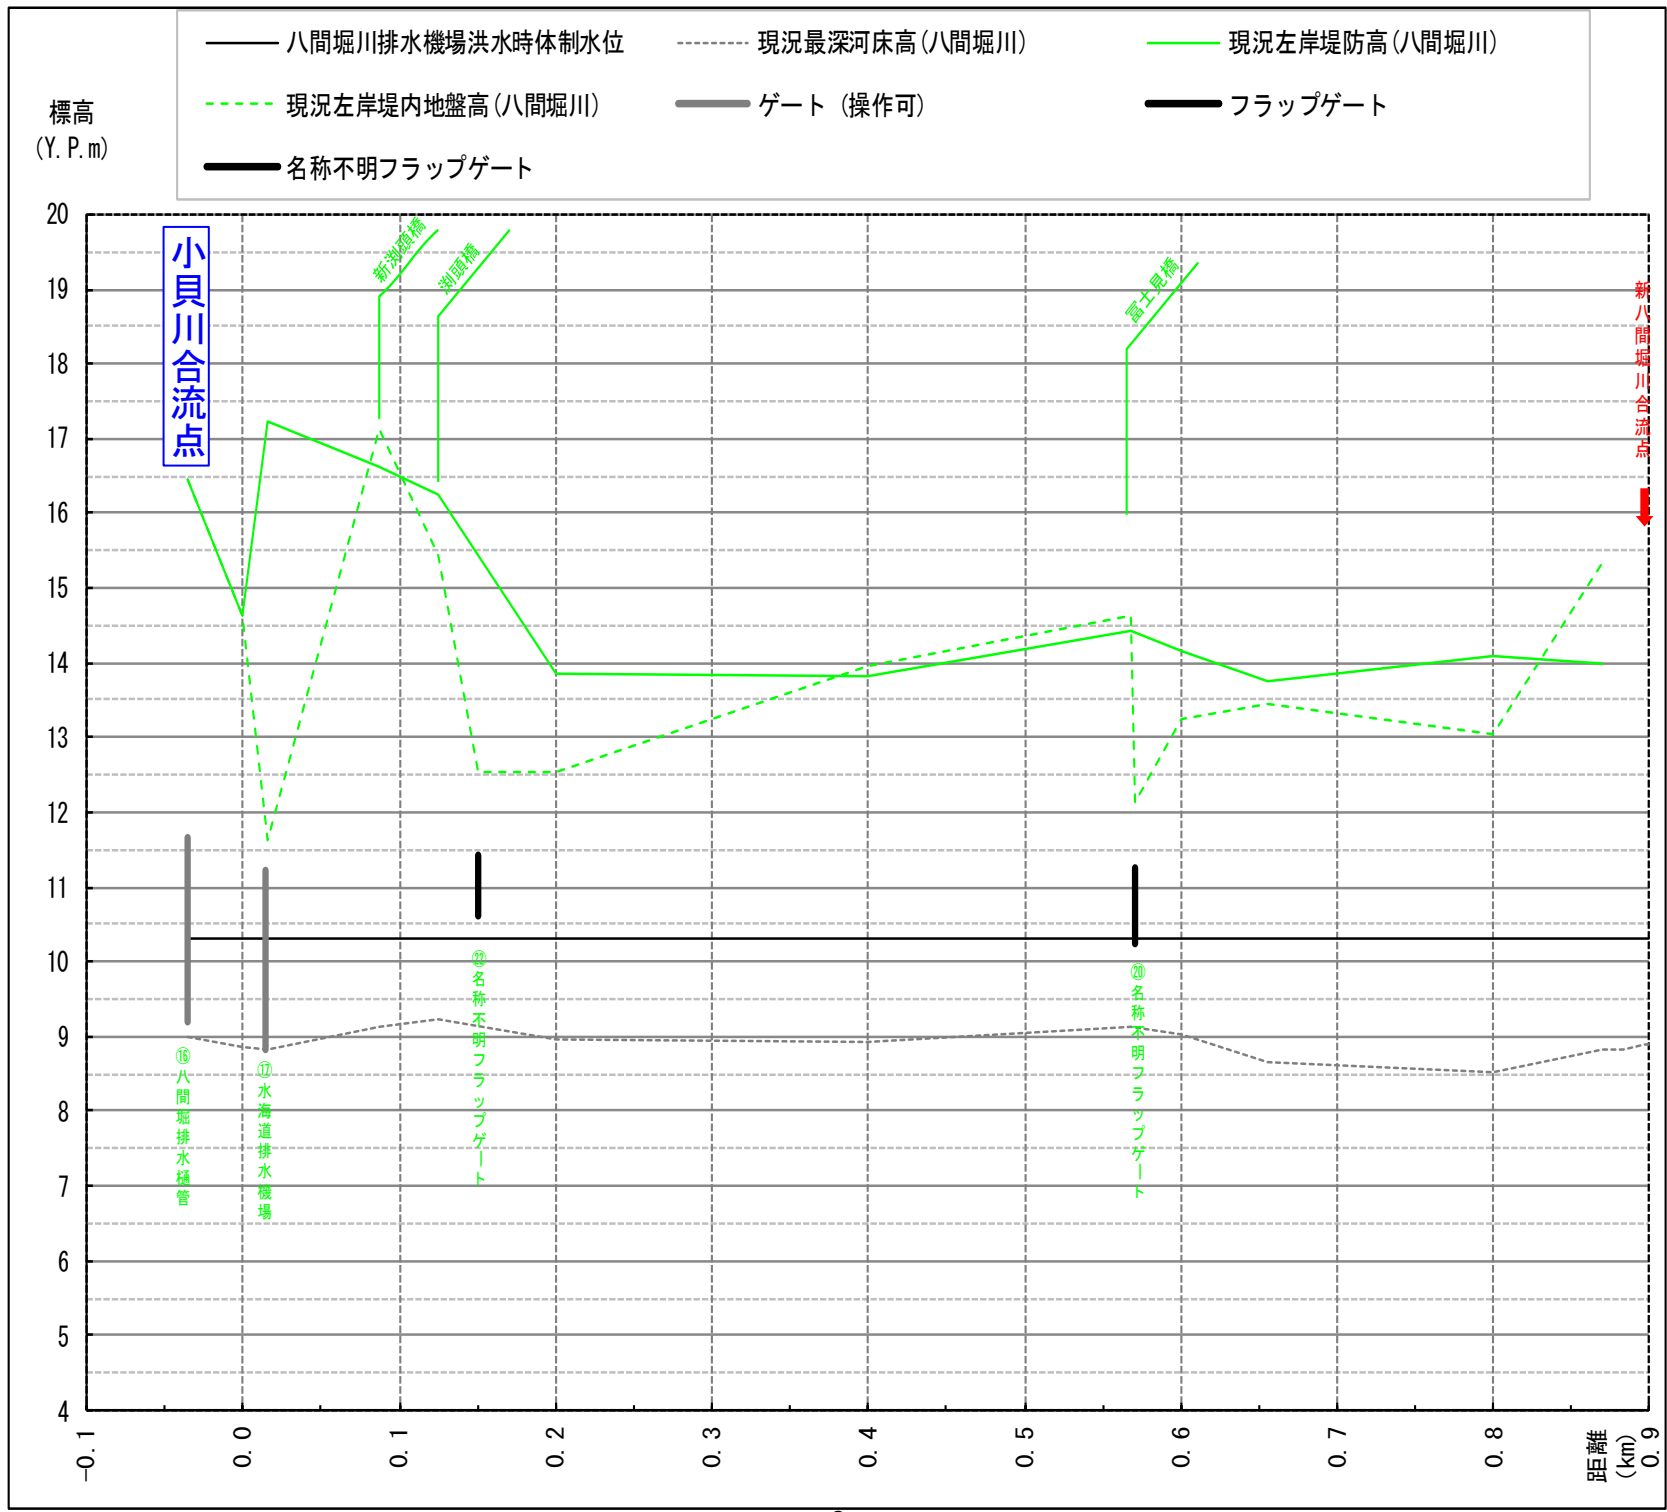
縦断図（八間堀川）【左岸】

- ・ 八間堀川も河川の勾配はほとんど無い。
- ・ 堤内地盤高（宅地周辺の高さ）は低い箇所ではY. P. +12m程度。
- ・ 河川堤防は全川的にY. P. +14. 0m程度。

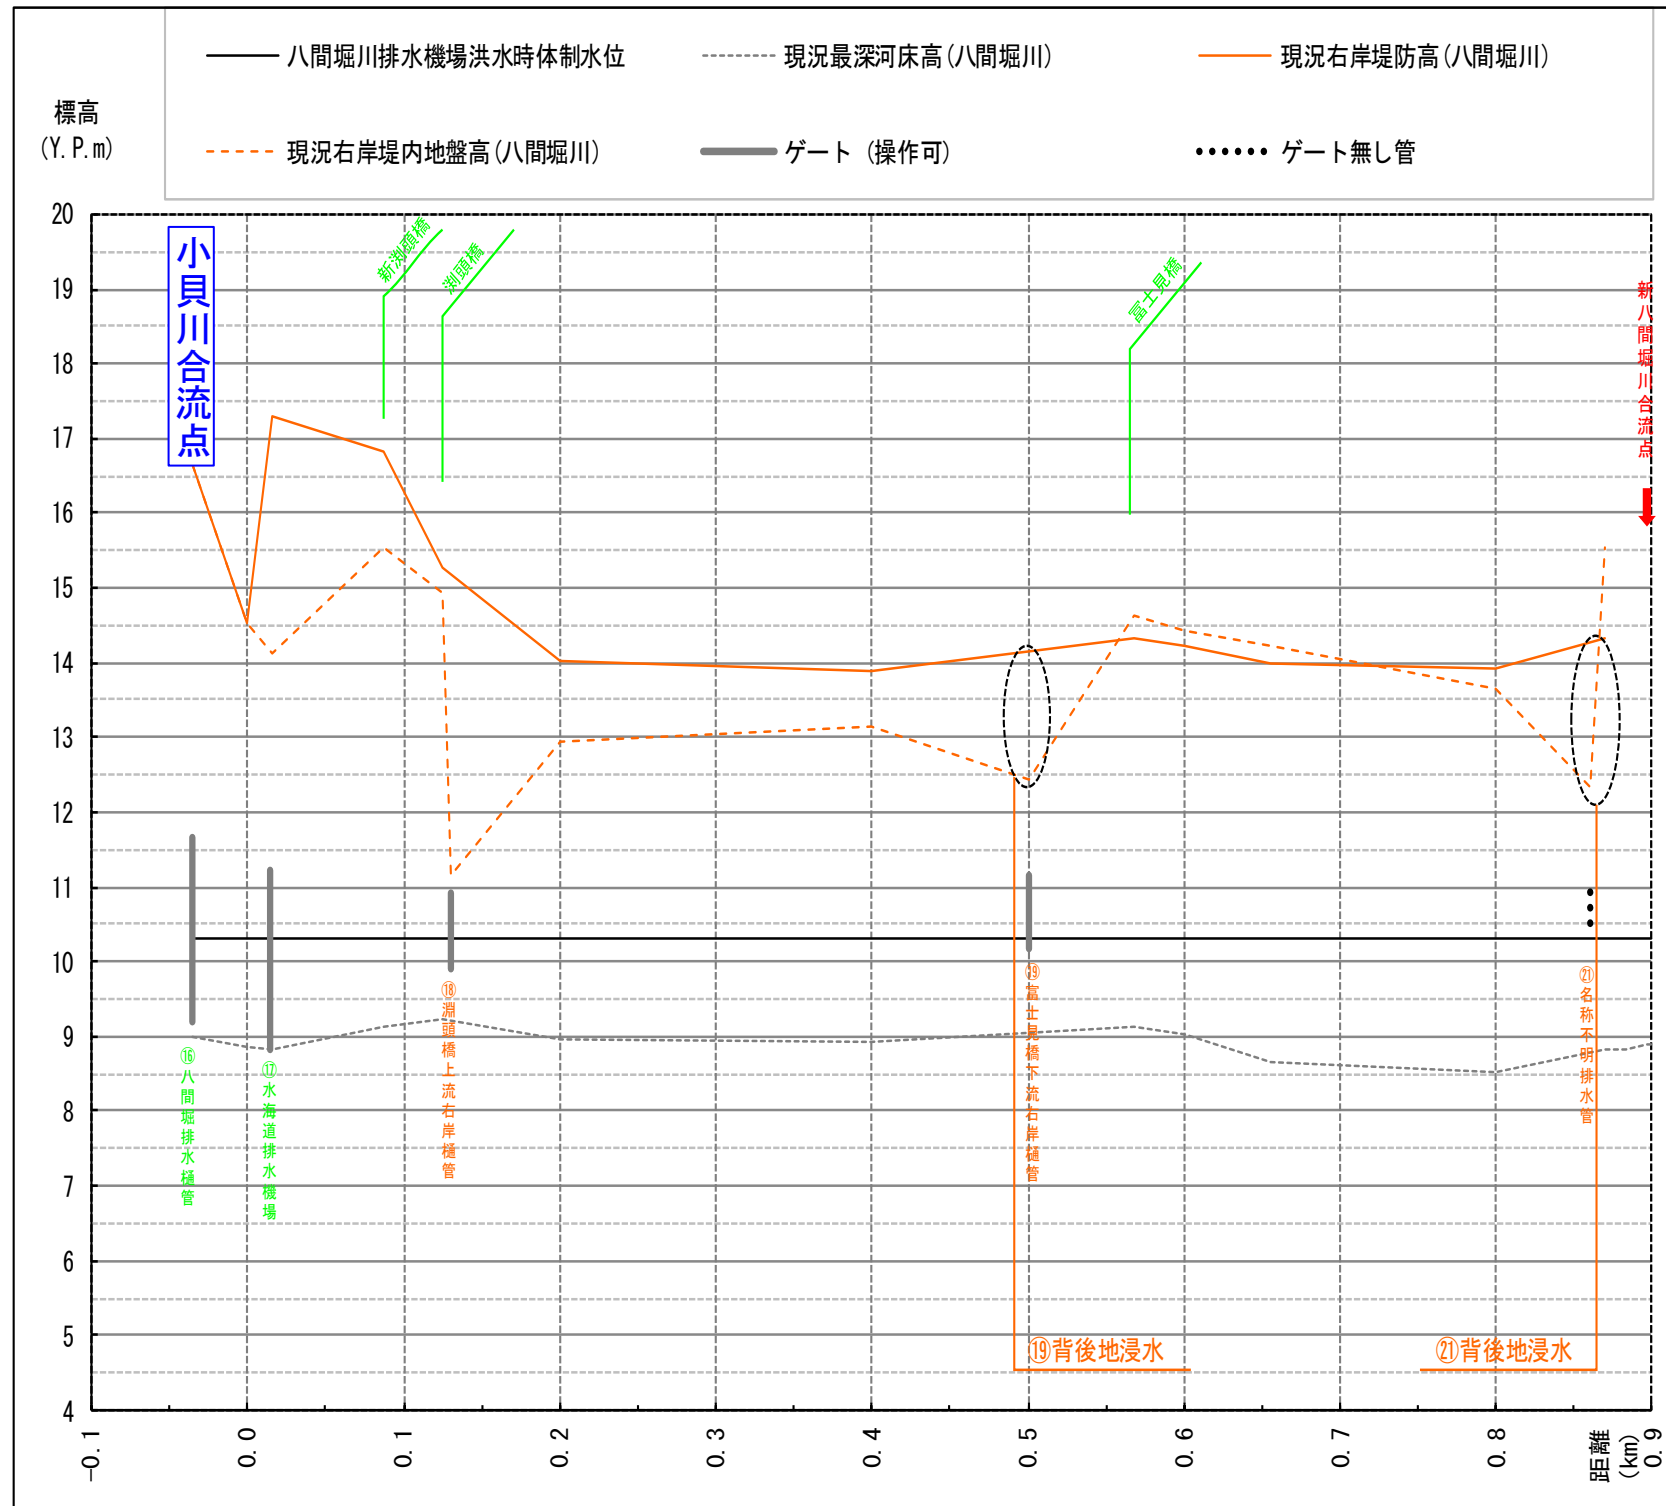
縦断図（八間堀川）【右岸】

- ・ 堤内地盤高（宅地周辺の高さ）は低い箇所ではY. P. +12. 5m程度（湧頭橋周辺は局所的に低い）。
- ・ 河川堤防は全川の的にY. P. +14. 0m程度。

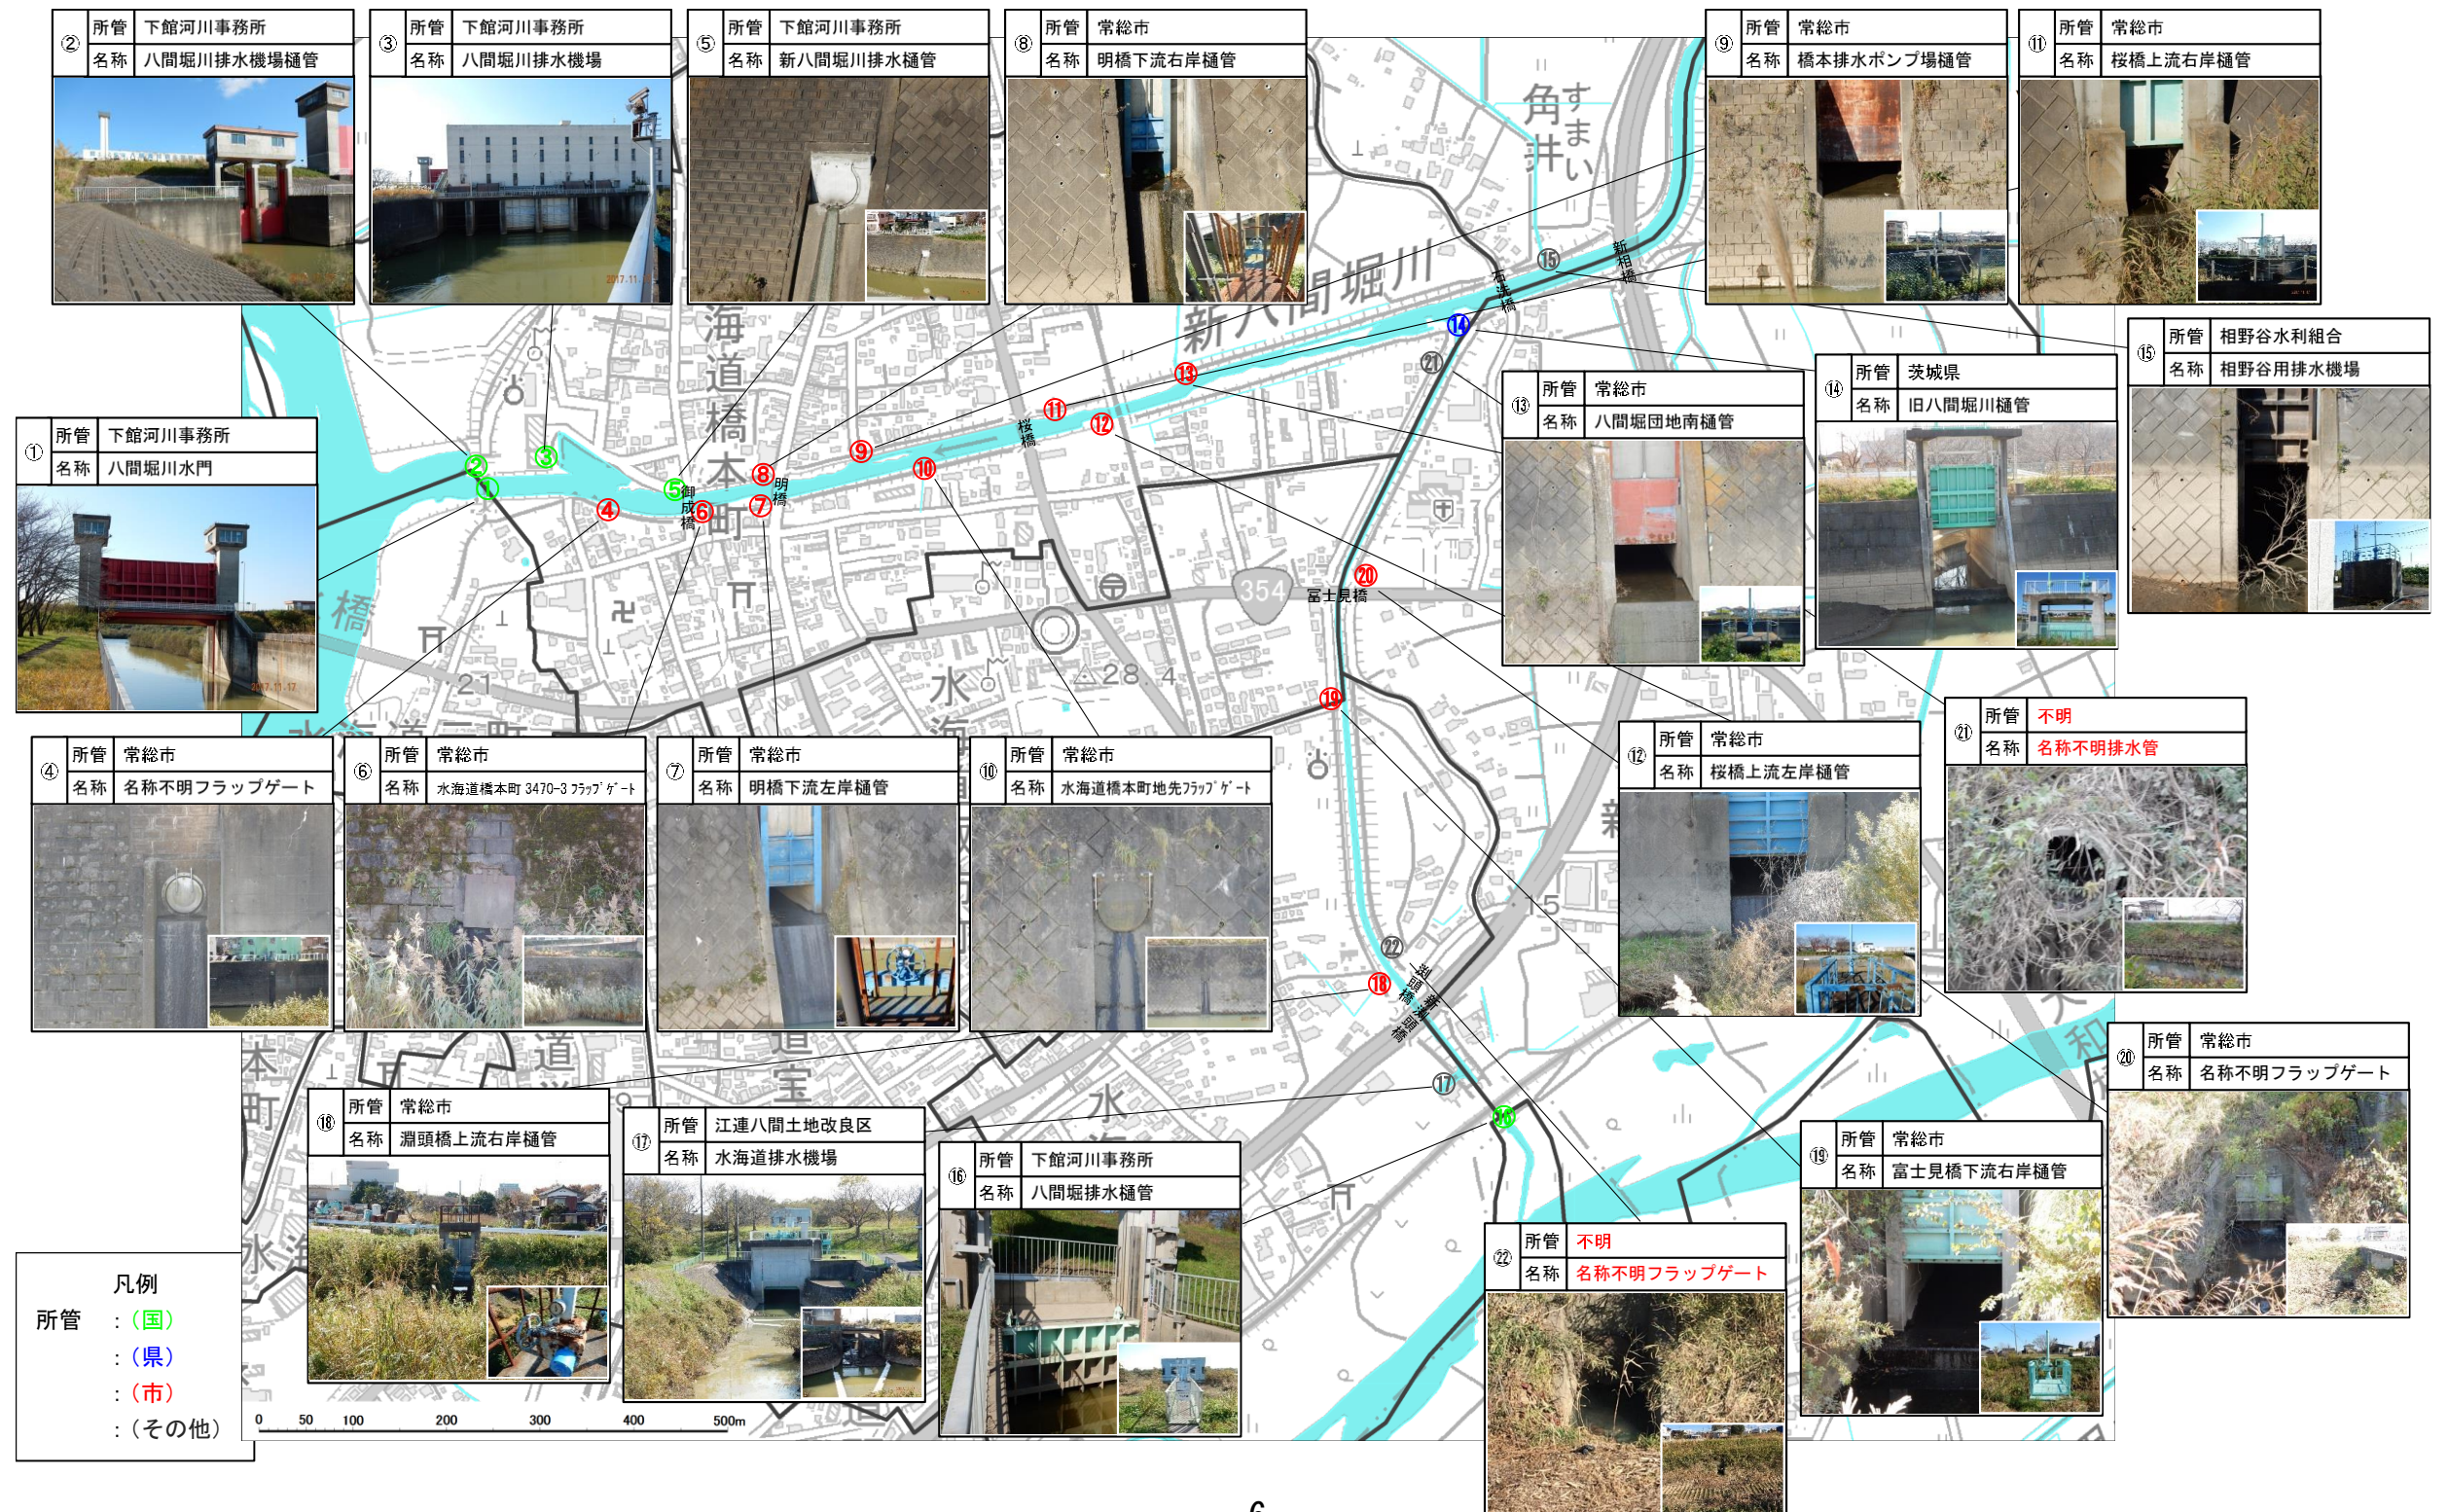
排水施設位置図

- ・新八間堀川、八間堀川周辺における施設位置の確認と名称等を整理。
- ・八間堀川周辺には22施設が設置されている。
