～ 『鬼怒川緊急対策プロジェクト』 概要 ～

『鬼怒川緊急対策プロジェクト』（ハード対策）

『鬼怒川緊急対策プロジェクト』（ソフト対策）

<参考>「平成27年9月関東・東北豪雨」による鬼怒川における被害の状況

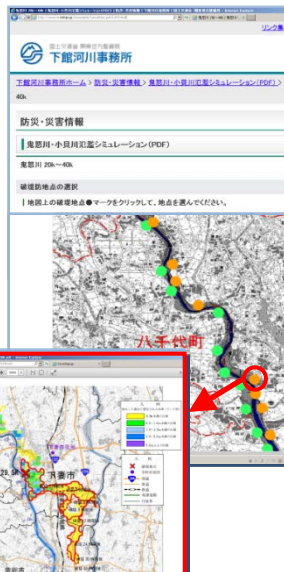
洪水ハザードマップ
(市町が作成)

避難に必要な情報等を記載

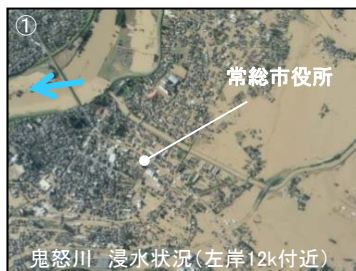
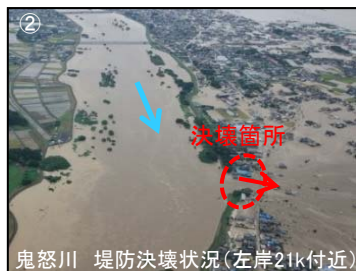
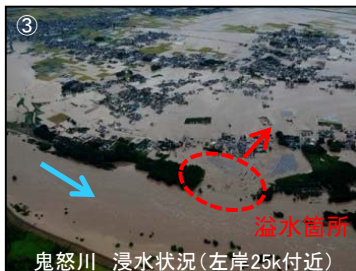
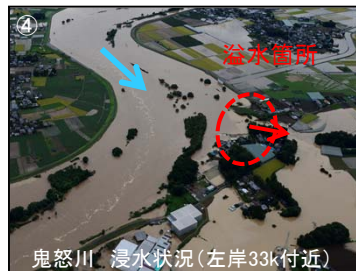
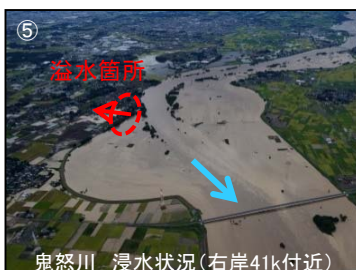
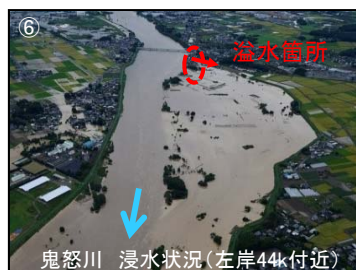
鬼怒川、八間堀川沿川における被害状況:

- ・鬼怒川では、1箇所の堤防決壊、7箇所の溢水が生じたほか、堤防の漏水や護岸崩壊などの被害が発生。
- ・八間堀川では、3箇所の堤防決壊や護岸崩壊などの被害が発生。
