# 常総市洪水ハザードマップ 八間堀川版

## 八間堀川の水位と防災行動の目安

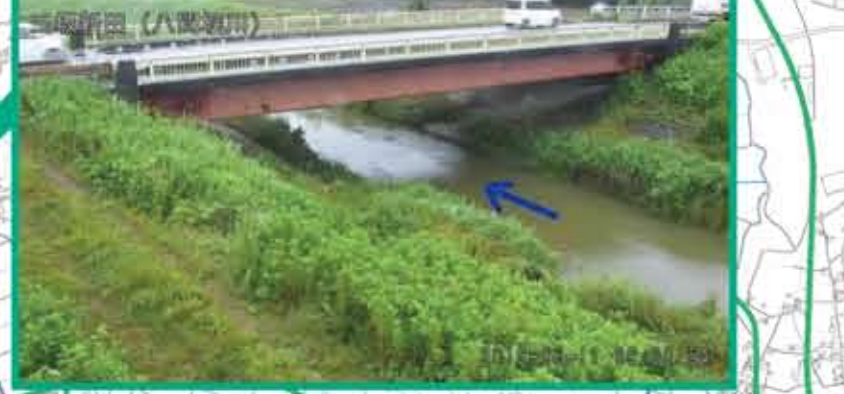
三坂新田水位観測所カメラ  
<http://www.kasen.pref.ibaraki.jp/>  
画像イメージ

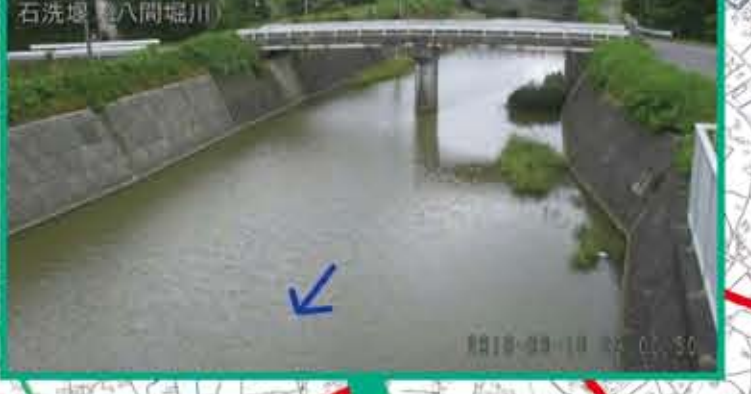
石洗堰水位観測所カメラ  
<http://www.kasen.pref.ibaraki.jp/>  
画像イメージ

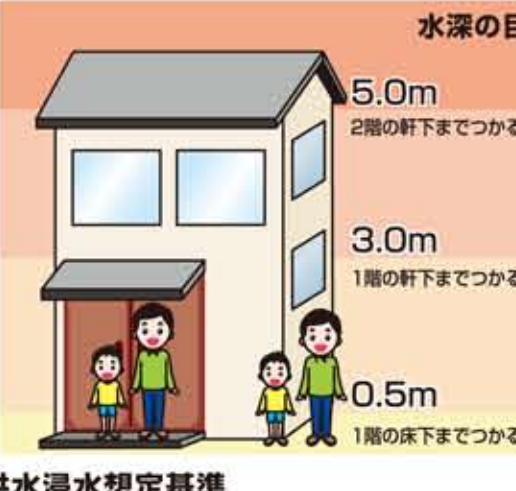
### 浸水深の見方

洪水浸水想定基準(八間堀川)  
指定の前堤となる降雨  
八間堀川流域の24時間総雨量684mm
